| INRC - INVENTÁRIO NACIONAL DE REFERÊNCIAS CULTURAIS<br><br>FICHA DE IDENTIFICAÇÃO<br><br>EDIFICAÇÕES | CÓDIGO DA FICHA | | | | | |

| SÍTIO INVENTARIADO | Igreja de São Benedito e N. Sra. do Rosário |
| MUNICÍPIO / UF | Laranjeiras/SE |

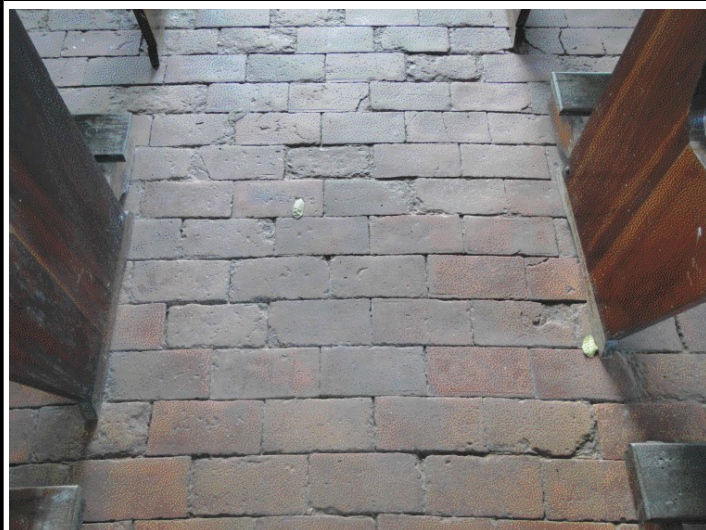
Legenda: Detalhe do altar-mor e forro  
Fonte: Fernando Montenegro (dez/2010)

O estado de conservação é bom, apesar de apresentar alguns formigueiros em vários pontos do piso da nave e marcas de corrosão, provocadas por cupins, no altar-mor.

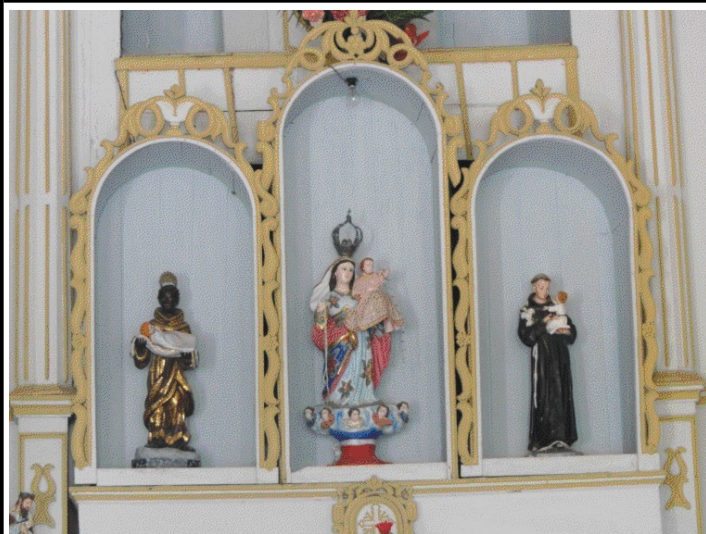
Legenda: Detalhe do altar-mor

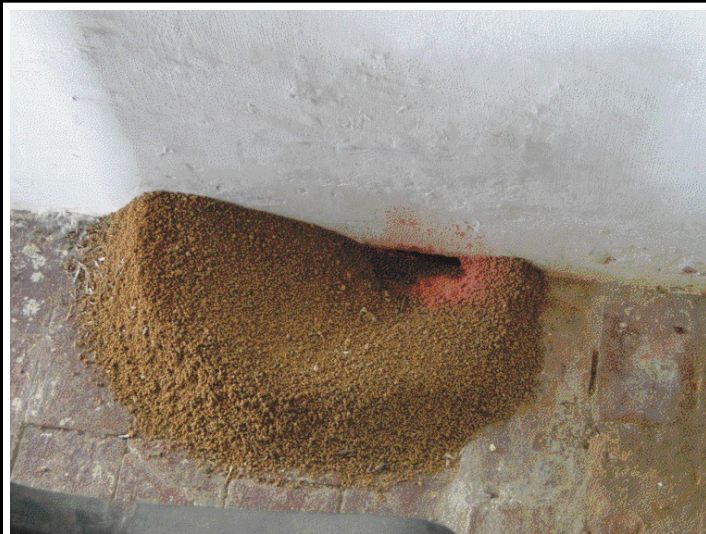
Legenda: Detalhe de formigueiro no piso da nave
