| <b>INRC - INVENTÁRIO NACIONAL DE REFERÊNCIAS CULTURAIS</b><br><br><b>FICHA DE IDENTIFICAÇÃO</b><br><br><b>EDIFICAÇÕES</b> | CÓDIGO DA FICHA | | | | | |

| <b>DENOMINAÇÃO</b> | Sede do Maracatu Nação Encanto do Pina |
| <b>ENDEREÇO</b> | Rua Osvaldo Machado, nº 504, Pina. |

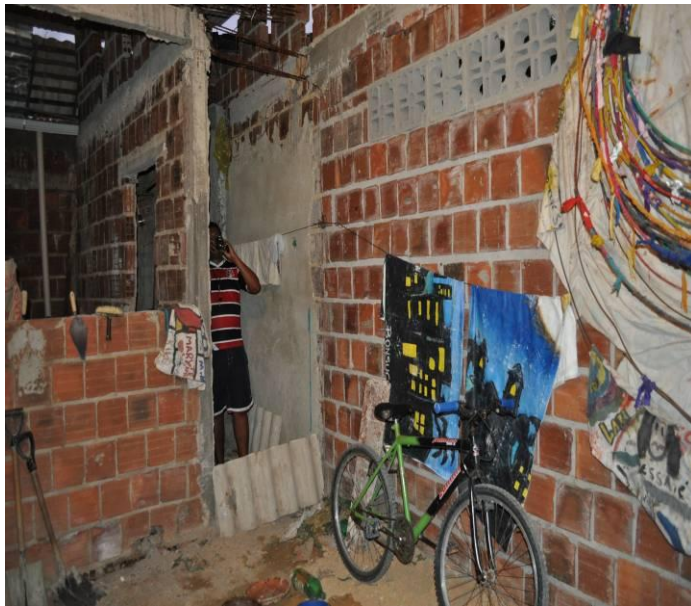
Foto 01

Descrição: interior da Sede do Maracatu Nação Encanto do Pina.

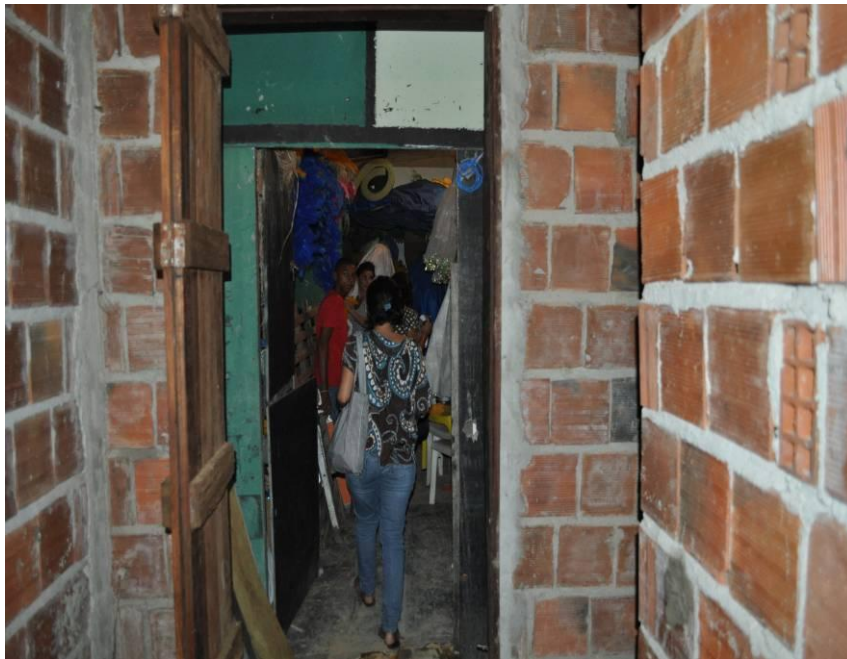
Foto 02

Descrição: interior da Sede do Maracatu Nação Encanto do Pina.

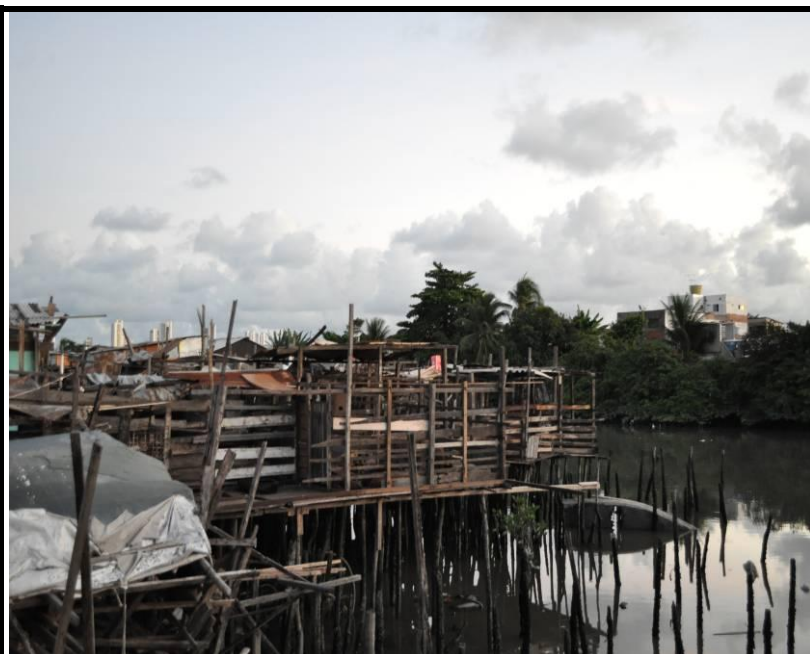
Foto 03

Descrição: vista da Sede do Maracatu Nação Encanto do Pina.

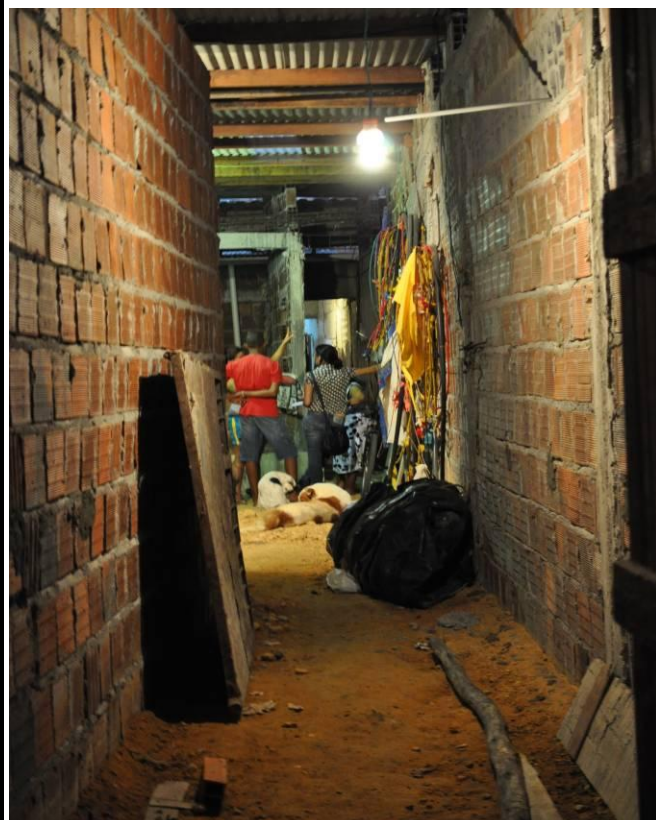
Foto 04

Descrição: interior da Sede do Maracatu Nação Encanto do Pina.
