| INRC - INVENTÁRIO NACIONAL DE REFERÊNCIAS CULTURAIS | CÓDIGO DA FICHA | | | | | |

| DENOMINAÇÃO | Casa de Farinha de Tonho |

**FICHA DE IDENTIFICAÇÃO: EDIFICAÇÕES****SE****LAR****MUS****11****F30****12****3. FOTOS**

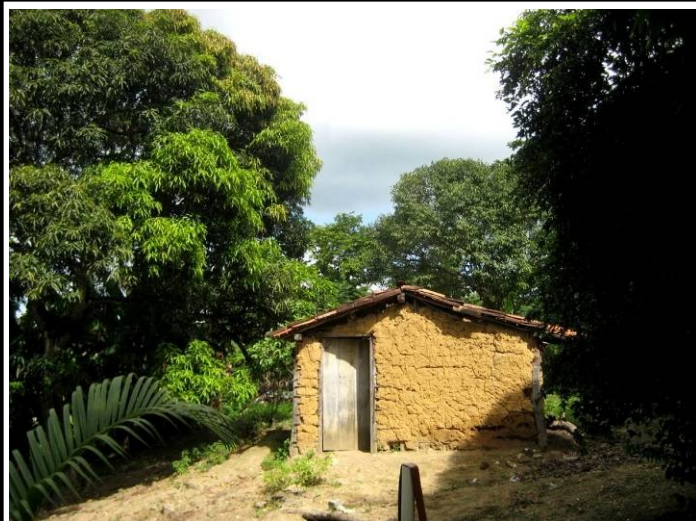
A casa de farinha no quintal da residência do proprietário

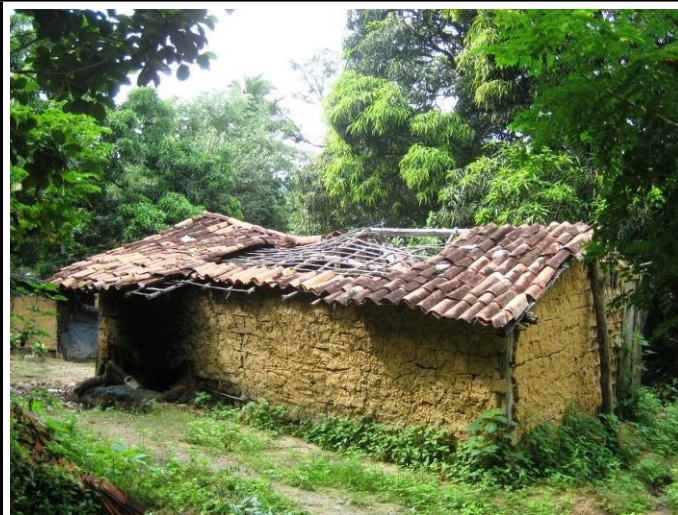
Noroeste da casa de farinha

O telhado e algumas paredes estão quase destruídos. Assim, a *Casa de Farinha de Tonho* encontra-se em situação de ruína e, portanto, em risco.

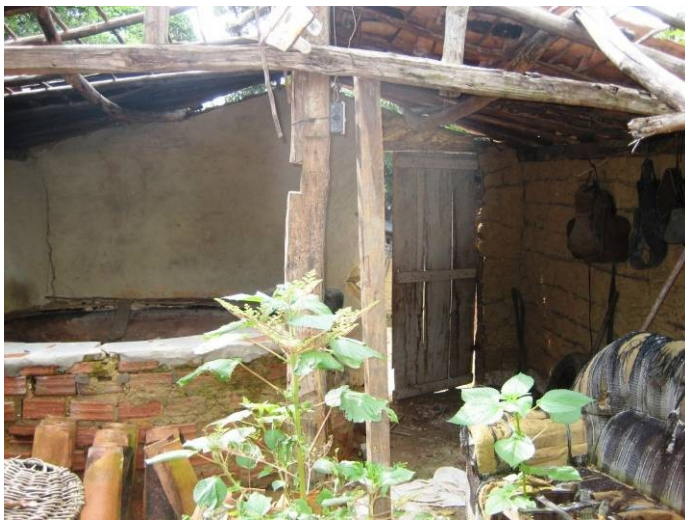
Interior da casa com o forno à esquerda  
Foto: Klaus Brendle (2010)

A planta baixa é retangular (aprox. 4,3 x 7,3) com duas portas e sem janelas. Dentro da casa, existe uma peça vertical para suporte e duas outras provisórias, por questão de segurança, uma tesoura de madeira e a cumeeira. Os equipamentos, o forno bem como a “boca” do forno estão instalados no lado norte.

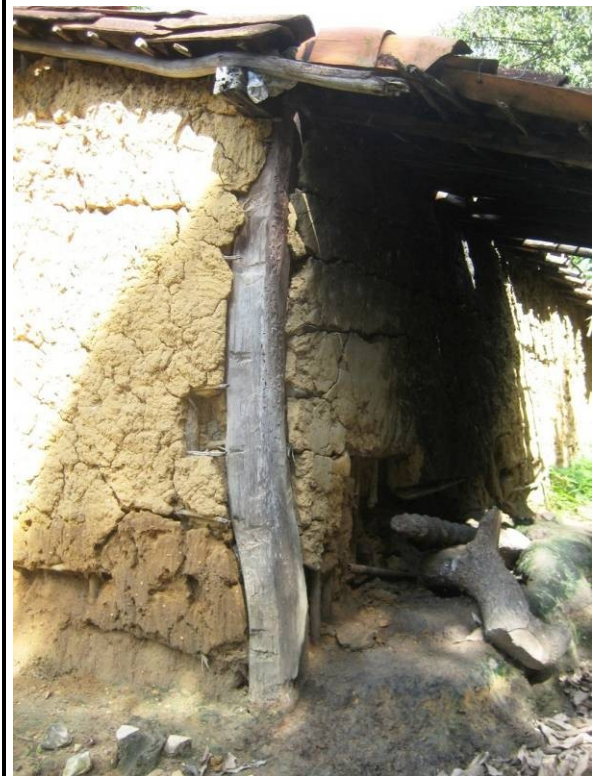
Detalhe da fachada e da “boca” do forno  
Foto: Klaus Brendle (2010)

*Forno*: para torrar a farinha. Foi reformado em 1995. O suporte feito em alvenaria de pedra por dentro e tijolo por fora, sendo que a borda tem superfície revestida em pedaços de cerâmica e consiste de uma chapa de ferro em formato côncavo (diâmetro = 1,8m; profundidade = 0,4m).

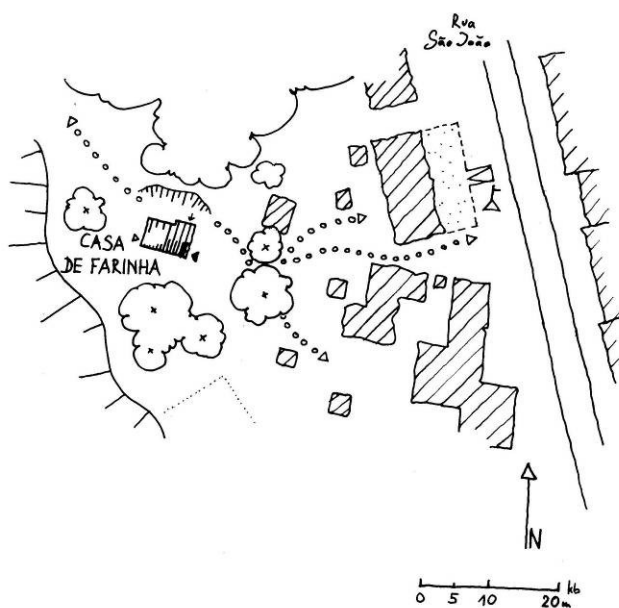
**8.2. PLANTA DE LOCALIZAÇÃO E COBERTURA**

Cobertura: Telhado de duas águas, com pequena inclinação, estrutura de madeira e cobertura com telha canal. Tem uma tesoura no meio e cinco terças (inclusive a cumeeira), com caibros e ripas de galhos.

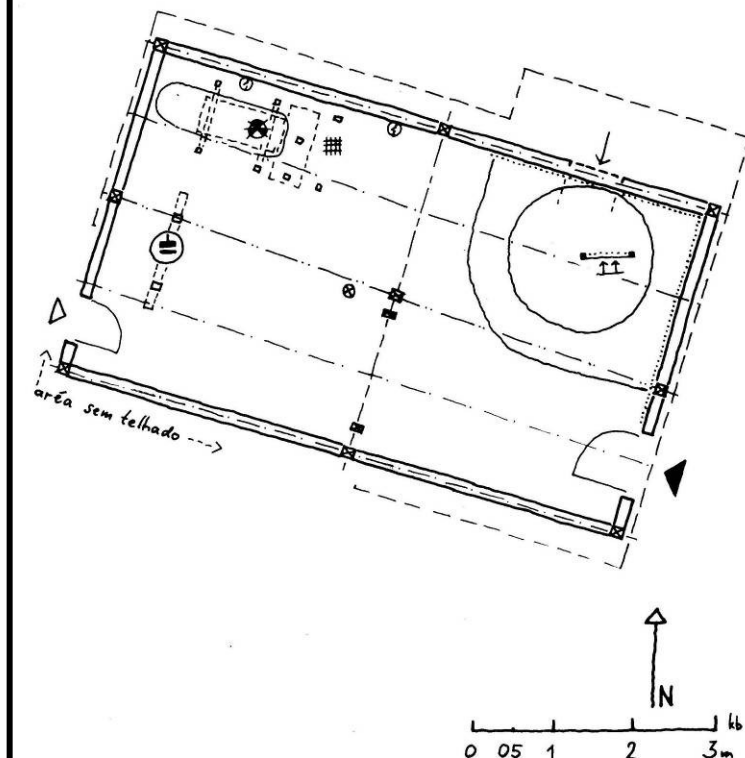
**8.3. PLANTA BAIXA**

escala original 1/50 e 1/500
