| <b>INRC - INVENTÁRIO NACIONAL DE REFERÊNCIAS CULTURAIS</b><br><br><b>FICHA DE IDENTIFICAÇÃO</b><br><br><b>EDIFICAÇÕES</b> | CÓDIGO DA FICHA | | | | | |

| <b>LOCALIDADE</b> | Mussuca |
| <b>MUNICÍPIO / UF</b> | Laranjeiras / SE |

| <b>DENOMINAÇÃO</b> | Casa de Farinha de Laurindo |

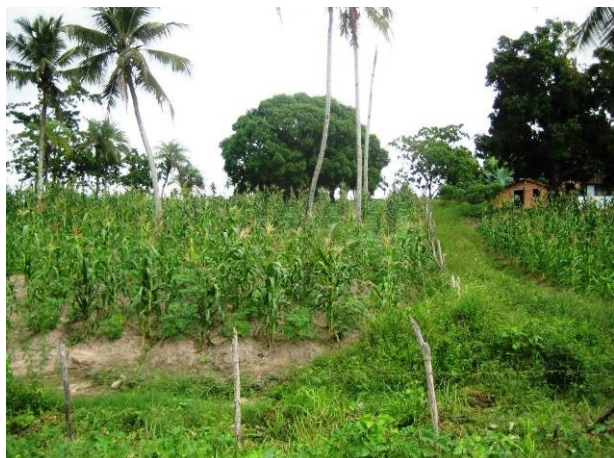
A implantação da *Casa de Farinha de Laurindo* terreno com pequena elevação na Rua Nova

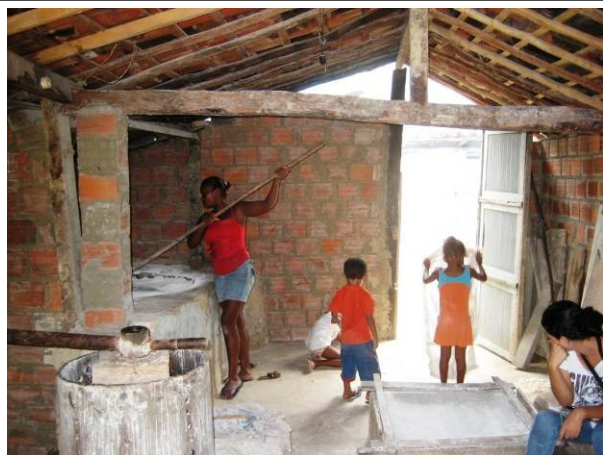
O interior da *Casa de Farinha de Laurindo* com partes antigas e novas.

As paredes exteriores foram construídas recentemente e apesar de não serem rebocadas ainda não apresentam problemas imediatos de conservação. Porém, internamente, a combinação de partes novas e antigas podem causar problemas de conservação a curto prazo.

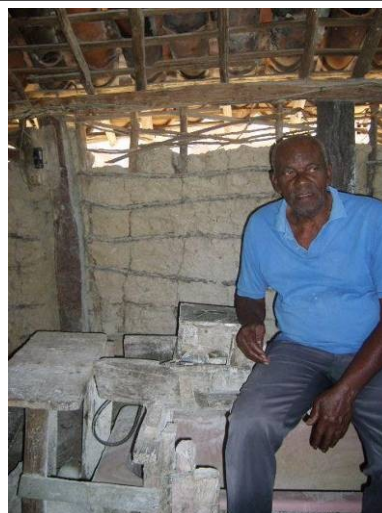
*Casa de Farinha de Laurindo* em taipa (fotos de 01/12/2007): Interior com aparelhos, forno antigo e fachada leste.
