| <b>INRC - INVENTÁRIO NACIONAL DE REFERÊNCIAS CULTURAIS</b><br><br><b>FICHA DE IDENTIFICAÇÃO</b><br><br><b>EDIFICAÇÕES</b> | CÓDIGO DA FICHA | | | | | |

| MUNICÍPIO / UF | Laranjeiras/SE |

| DENOMINAÇÃO | Centro de Tradições |

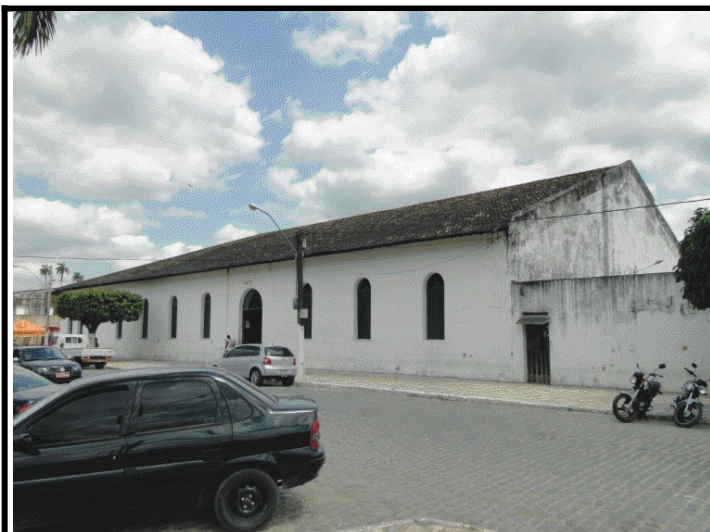
Legenda: Fachada voltada para a Av. Rotary  
Fonte: Fernando Montenegro (dez/10)

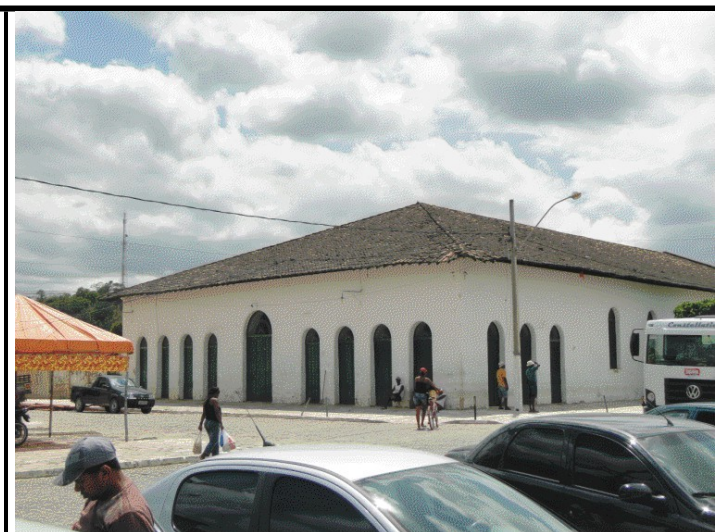
Legenda: Fachada lateral  
Fonte: Fernando Montenegro (dez/10)

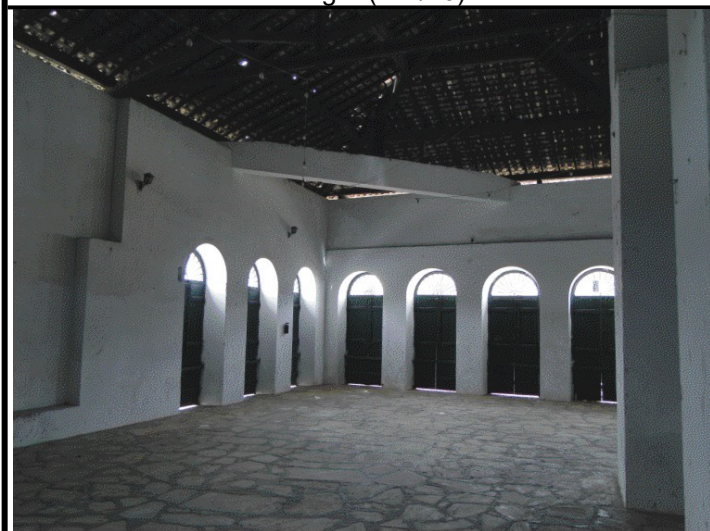
Legenda: Vista interna  
Fonte: Fernando Montenegro (dez/10)

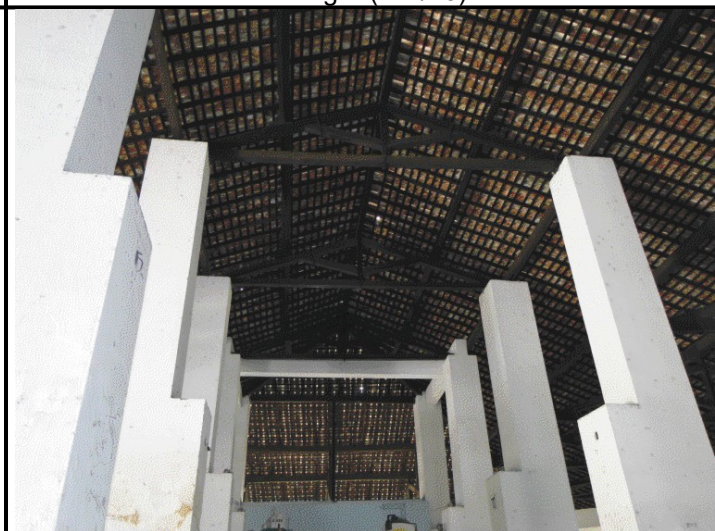
Legenda: Cobertura  
Fonte: Fernando Montenegro (dez/10)

| DATA | DESCRIÇÃO |
|---|---|
| 2010 | O edifício foi interditado por apresentar problemas estruturais em parte do telhado, o que ocasionou a transferência dos artesãos para a sede da Secretaria de Cultura de Laranjeiras. |

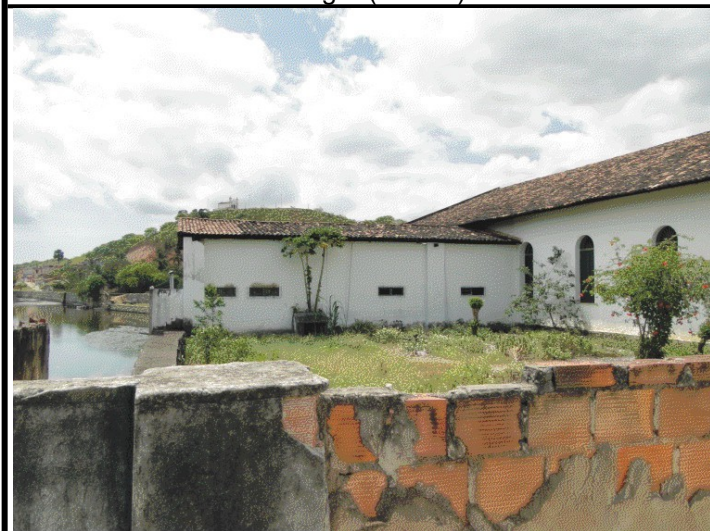
| <p>Legenda: Vista posterior e acréscimo<br/>Fonte: Fernando Montenegro (dez/10)</p> | <p>Legenda: Detalhe dos vãos centrais e esquadrias<br/>Fonte: Fernando Montenegro (dez/10)</p> |

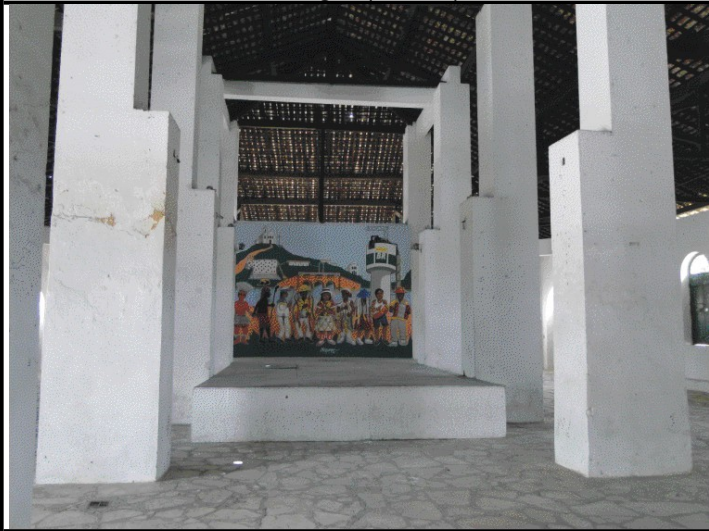
| <p>Legenda: Palco<br/>Fonte: Fernando Montenegro (dez/10)</p> | <p>Legenda: Detalhe do piso em pedra calcária<br/>Fonte: Fernando Montenegro (dez/10)</p> |

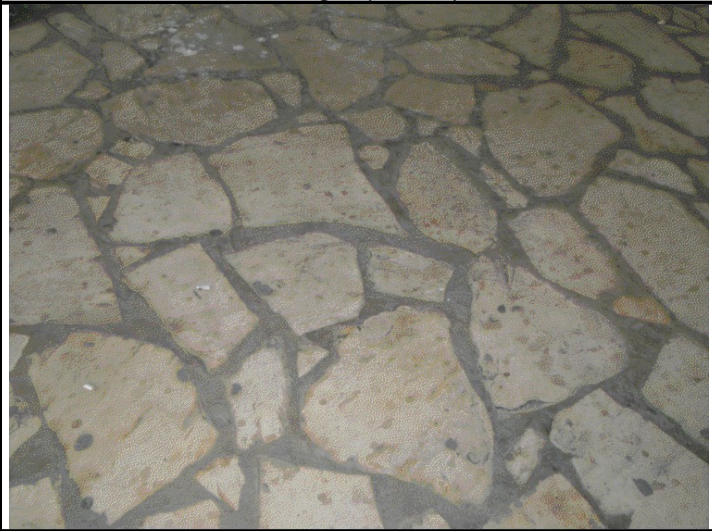
Construção térrea, erigida sem recuos frontal e lateral, na primeira metade do século XIX. Apresenta configuração retangular, com pequeno acréscimo volumétrico, onde funciona um restaurante, na parte voltada para o rio. Estruturado em alvenaria e pilares de tijolos, rebocada e pintada, tem cobertura de telha cerâmica do tipo canal, sobre madeiramento, com cumeeira paralela à linha de fachada principal e beirais de telhas aparentes. Não apresenta forro. As fachadas são compostas por vãos em arco pleno com vedação em esquadrias de fichas e bandeiras com grades de ferro. Internamente configura-se um amplo galpão, com pilares de sustentação da coberta, pequeno palco com tablado de madeira e parede de fundo que recebeu pintura figurativa de atividades e personagens folclóricos de Laranjeiras. Todo o piso é em pedra calcária rejuntada com cimento natural. A construção é despojada de adornos.

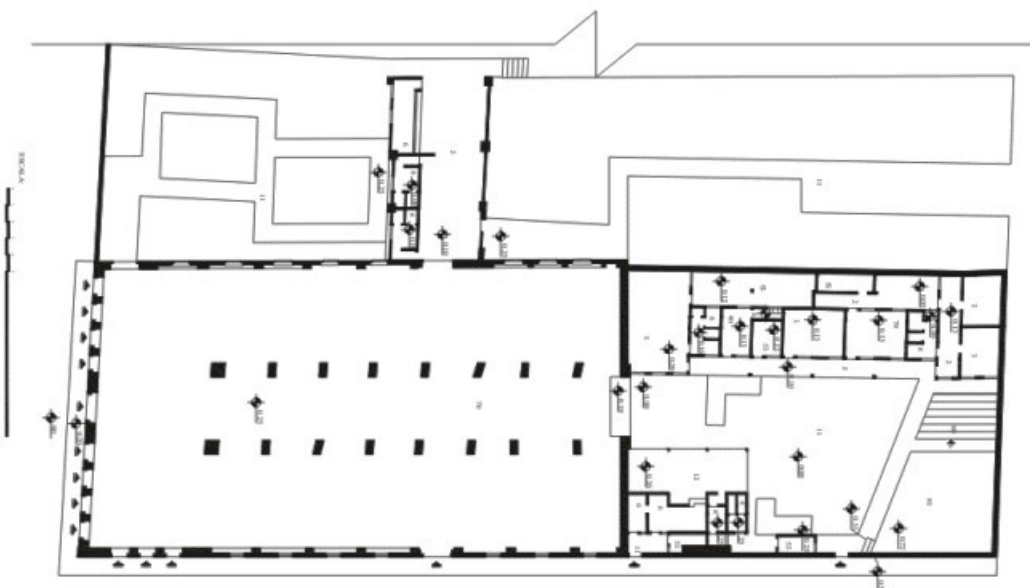
Planta Baixa (sem escala)

Planta baixa – Fonte: Superintendência Regional do IPHAN/SE
