FICHA DE IDENTIFICAÇÃO

EDIFICAÇÕES

| DENOMINAÇÃO | Centro Espírita Umbandista Pai Aculano |

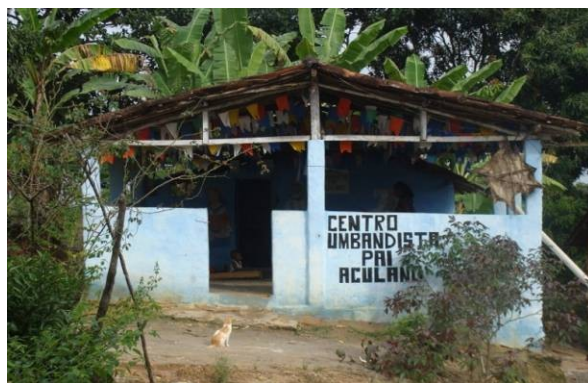
Fachada maior

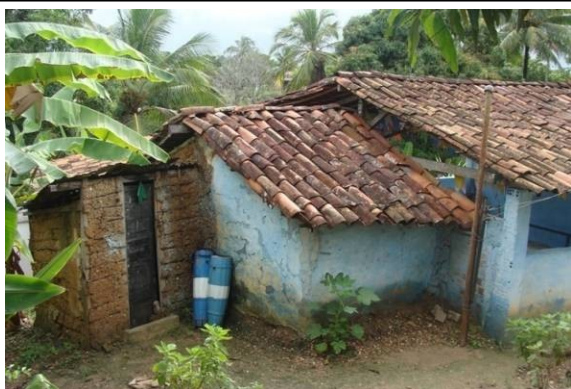
As duas diferentes partes da casa

A edificação possui uma base de pedras por causa do declive do terreno. O "Barracão" foi construído com tijolos (antes, porém, era menor e construído em taipa com um telhado em madeira). As outras partes (nº.2 – 3) permaneceram em taipa. O piso (de nº.1), feito em cimento queimado.

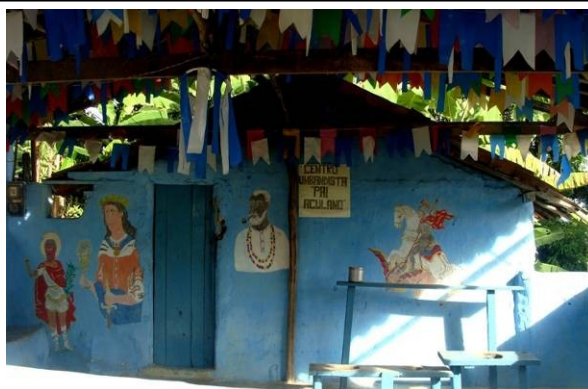
O interior do "Barracão"

Três lados da sala têm pinturas com imagens de Santos na parede. No centro do chão do "Barracão", está assentada uma cerâmica branca, quadrada, com lados não paralelos às paredes ("Pedra de Ogum"). Todas as portas são de madeira. São notáveis as duas diferentes partes da casa, pois elas documentam duas técnicas construtivas, sendo preservada parte da construção antiga. No Quarto de Santo (nº.2) tem um altar fixo ("Piana"). [Não tivemos permissão para entrar o quarto nº.3.]

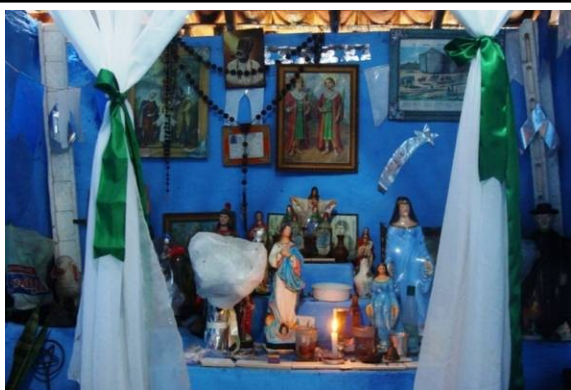
A "Piana" do Quarto de Santo

A "Piana" – espécie de altar de alvenaria, localizado dentro da Quarto do Santo, onde estão as seguintes imagens: Cosme e Damião, Iemanjá, Ogum, Padre Cícero, Nêga Véia, Preto Véio, e outras. Também sobre a "Piana" encontram-se objetos como: cachimbo, vidro de alfazema e outros.
