| INRC - INVENTÁRIO NACIONAL DE REFERÊNCIAS CULTURAIS<br><br>FICHA DE IDENTIFICAÇÃO<br><br>EDIFICAÇÕES | CÓDIGO DA FICHA | | | | | |

1. LOCALIZAÇÃO

| DENOMINAÇÃO | Terreiro Senhor São Lázaro |
| OUTRAS DENOMINAÇÕES | Terreiro de Mãe Joaquina. |

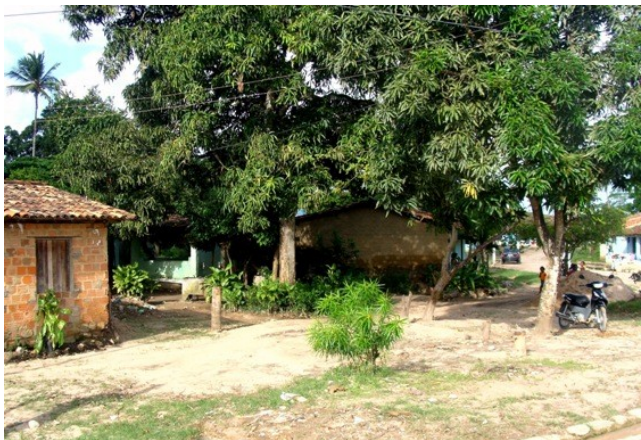
| <p>Vista da rua<br/>Foto: Klaus Brendle (2010)</p> | <p>Fachada leste - entrada pública<br/>Foto: Klaus Brendle (2010)</p> |

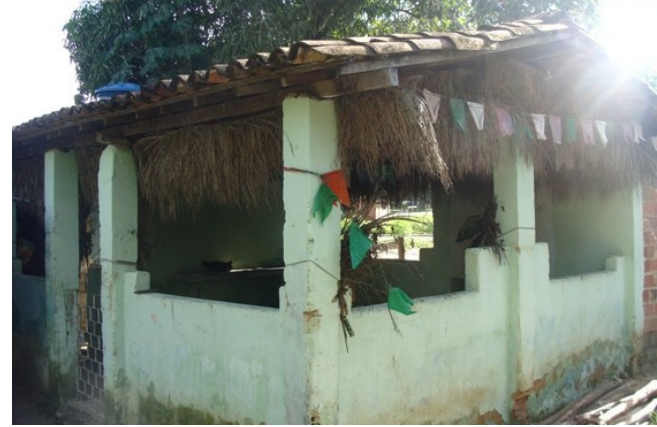
| <p>Os apoios e o guarda-corpo que funcionam como um elemento de adorno<br/>Foto: Klaus Brendle (2010)</p> | <p>O interior do Barracão<br/>Foto: Klaus Brendle (2010)</p> |

A edificação tem telhado em duas águas com cumeeira paralela à rua e coberto com telha cerâmica do tipo canal. O telhado do Barracão é uma construção com terças e caibros comuns e tesoura de madeira. Os anexos (quartos n°.2 e n°.4) são cobertos com chapas onduladas de zinco, com apenas uma água seguindo a inclinação dos telhados maiores. Pé-direito de aprox.2,7m até o beiral e 3,5m até a cumeeira. A altura do guarda-corpo do Barracão é 1,15m.

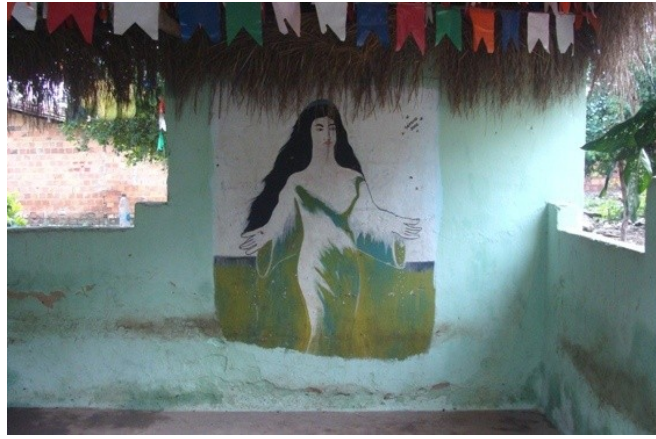
Todas as partes do conjunto foram construídas em alvenaria de tijolos, total ou parcialmente com reboco pintado de branco. Todas as paredes têm fundação de pedras. O piso de Barracão é de cimento bruto.

No centro do chão do “Barracão” está assentada uma cerâmica branca, quadrada, com lados não paralelos às paredes (“Pedra de Ogum”).

O Banco para os percussionistas – alto, de madeira – é fixo na parede com duas peças de junção com dois tarugos. Ver também 4.4.suporte para tambores (não fixo).
