| INRC - INVENTÁRIO NACIONAL DE REFERÊNCIAS CULTURAIS | | | CÓDIGO DA FICHA | | |
| <b>FICHA DE IDENTIFICAÇÃO</b> | | | SE | LAR | CEN |

| SÍTIO INVENTARIADO | Ruas de Pedras de Laranjeiras |
| MUNICÍPIO / UF | Laranjeiras/SE |

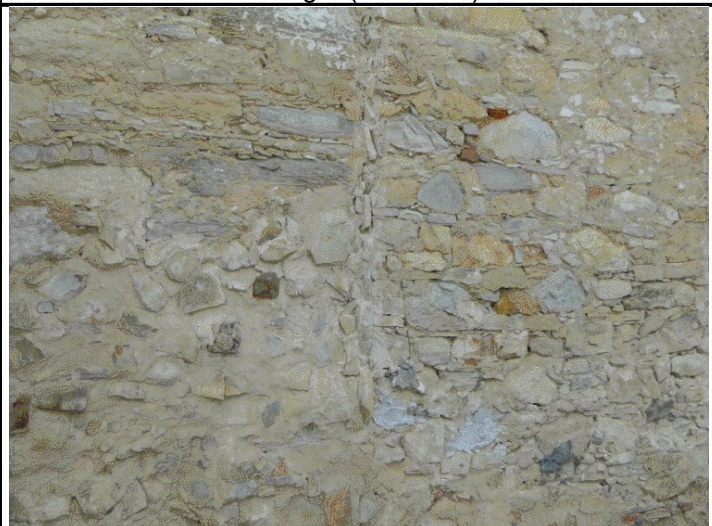
Detalhe da pavimentação da Rua Francisco Bragança  
Foto: Fernando Montenegro (Dez/2010)

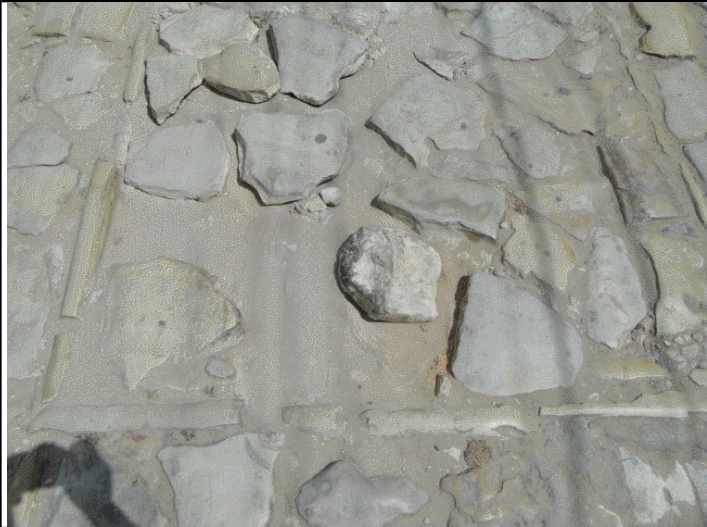
| <p>Detalhe da pavimentação deteriorada na Rua Francisco Bragança<br/>Foto: Fernando Montenegro (Dez/2010)</p> | <p>Detalhe da pavimentação da Rua Francisco Bragança<br/>Foto: Fernando Montenegro (Dez/2010)</p> |

Não existe, mas é fundamental que essas vias tenham usos diferenciados e a proibição de tráfego pesado por constituem uma grave ameaça a sua preservação. Além disso, as ruas de pedras de Laranjeiras têm sido objeto de intervenções “restaurativas” mal conduzidas e executadas, que mais que recuperá-las, têm acelerado seu processo de deterioração. Isto tem sido resultado da falta de conhecimento sobre esta técnica construtiva e procedimentos básicos de restauração patrimonial.

sim. devido ao risco imediato de destruição, recomenda-se em caráter de urgência , a realização de pesquisa histórica e um projeto integrado de preservação de todas as vias de pedras calcárias identificadas.

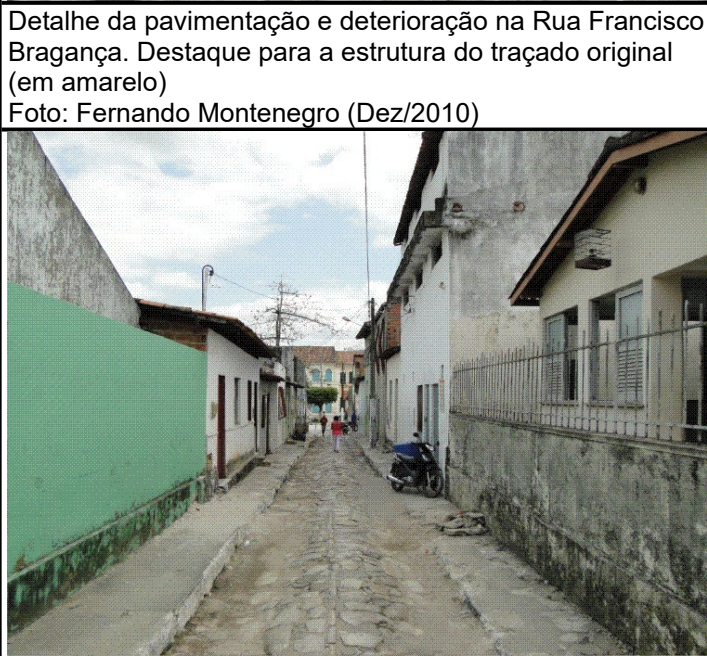
| <p>Detalhe da pavimentação e deterioração na Rua Francisco Bragança. Destaque para a estrutura do traçado original (em amarelo)<br/>Foto: Fernando Montenegro (Dez/2010)</p> | <p>Detalhe da pavimentação da Rua Francisco Bragança<br/>Foto: Fernando Montenegro (Dez/2010)</p> |

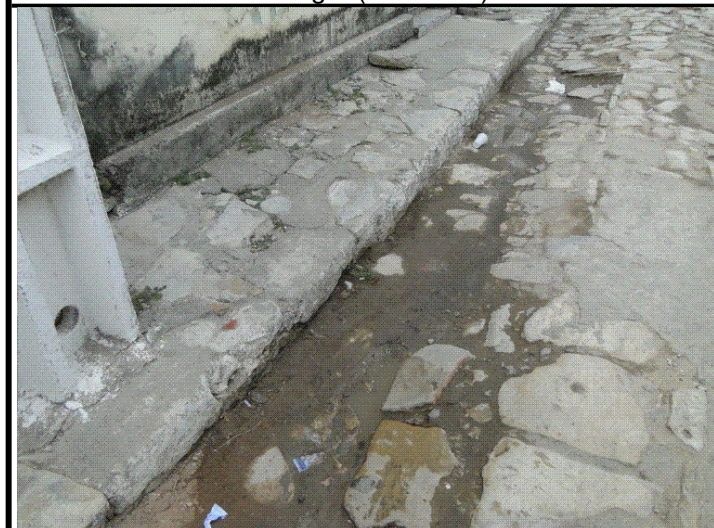
Detalhe da pavimentação da via e da calçada na Traversa Liberdade  
Foto: Fernando Montenegro (Dez/2010)

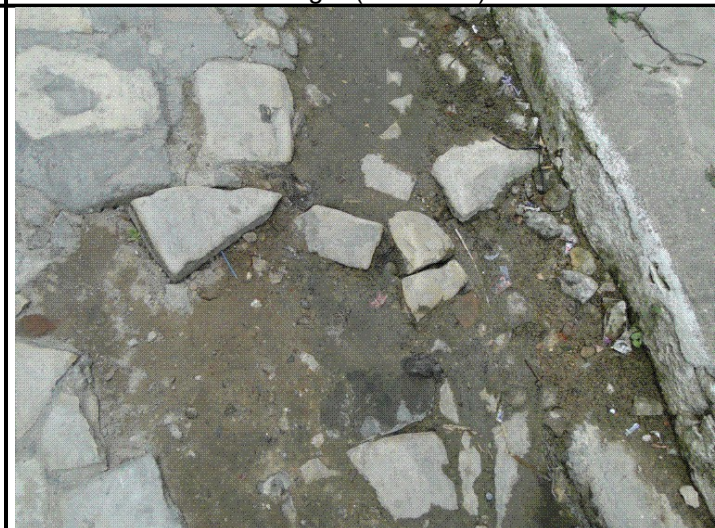
Detalhe da deterioração na Traversa Liberdade  
Foto: Fernando Montenegro (Dez/2010)
